# **Riesgo y vulnerabilidad de los asentamientos urbanos frente a la activación del sistema de quebradas “Aud- audi”. El caso de Chañaral.**

Tesis presentada para la obtención del grado académico de  
Licenciado en Geografía

Autor: Francisco Andrés Abarca Paredes

Santiago de Chile 2016

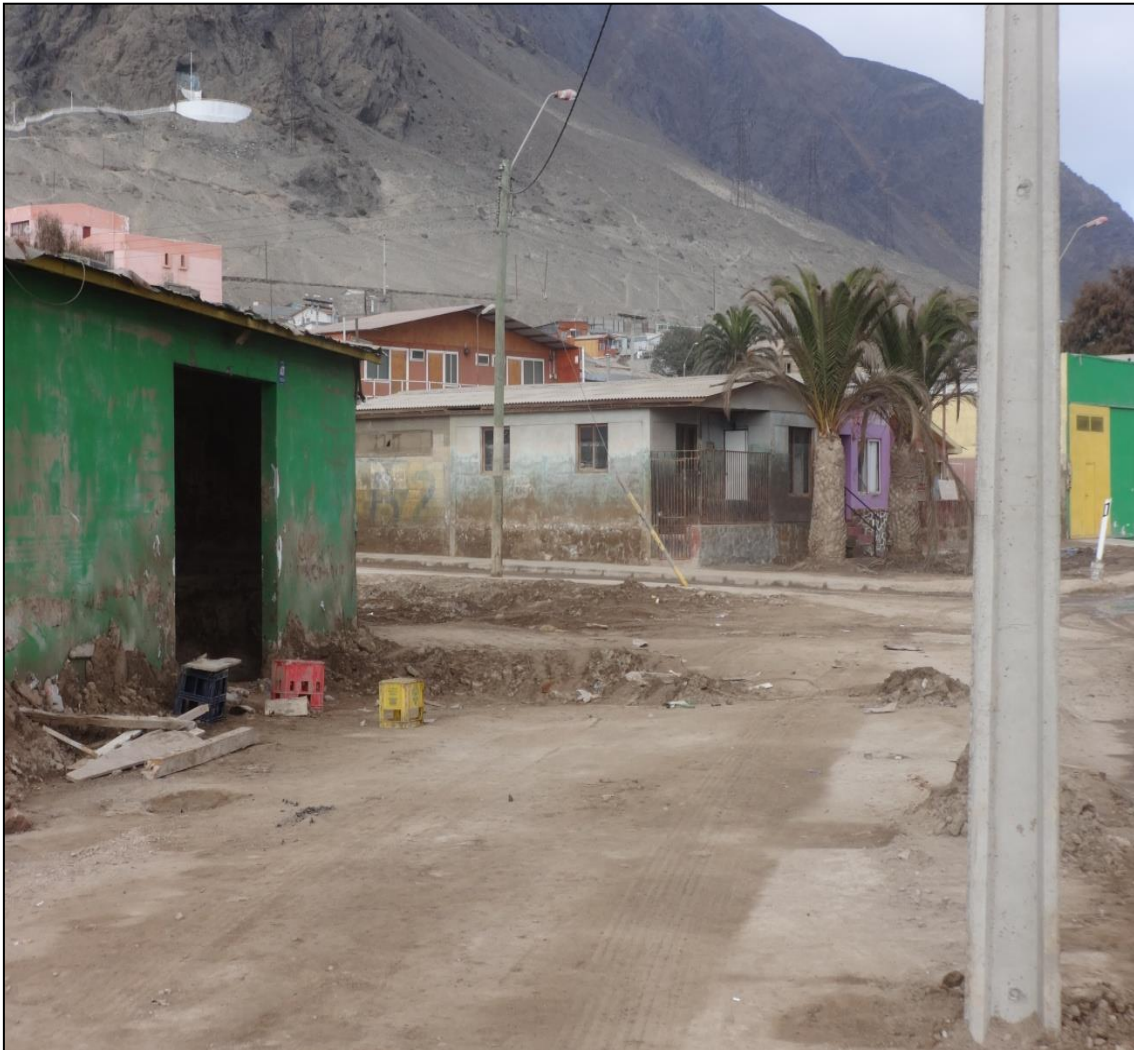
**Fotografía 1: Calle sedimentada con lodo pos activación de quebradas**

De este modo, el fenómeno natural ocurrido provocó grandes pérdidas humanas como materiales, lo que demostró, a su vez, la susceptibilidad de los asentamientos humanos<sup>4</sup> de sufrir daños ante estos. Lo cual refleja la vulnerabilidad de estos frente a la amenaza de riesgo de origen natural.

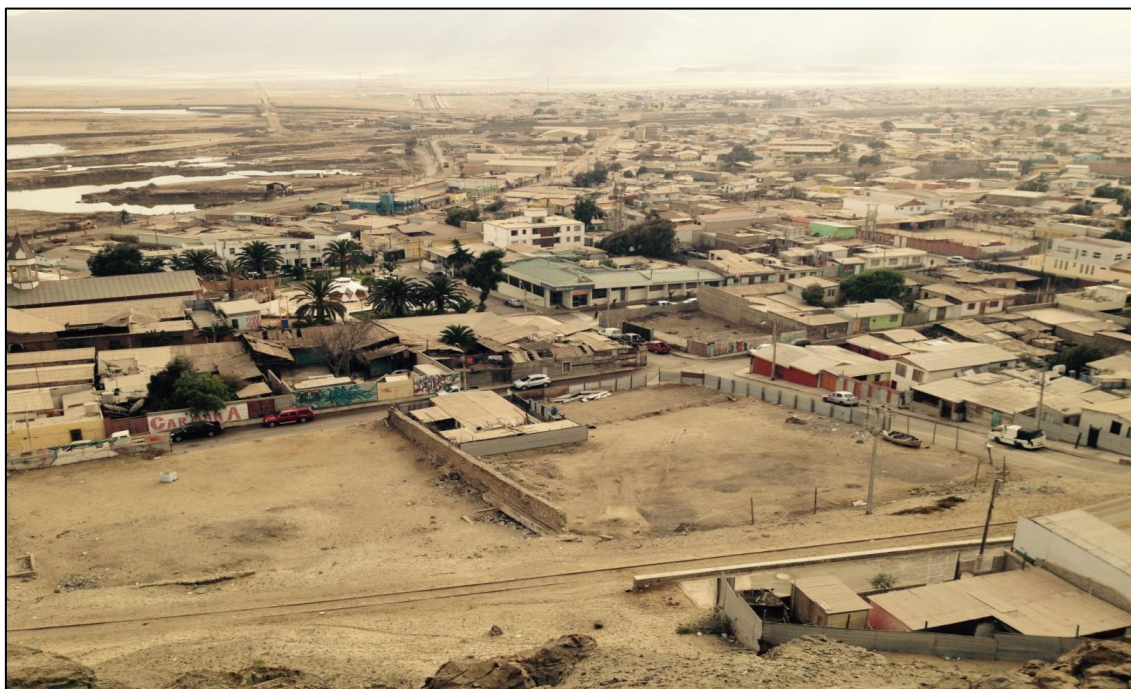
**Fotografía 2: Zona norte de la ciudad de Chañaral, tomada desde el faro.**

La fotografía 2, relata lo dicho con anterioridad sobre el paisaje desértico, cuya base es la ausencia de agua, de precipitaciones y de vegetación abundante como se observa en la fotografía, la cual es fue capturada desde una altura propicia para revelar los efectos de la catástrofe sucedida y sus efectos en la bahía de Chañaral, además de reflejar que todo aspecto de la vida de la población se da en base a esta sequia permanente.

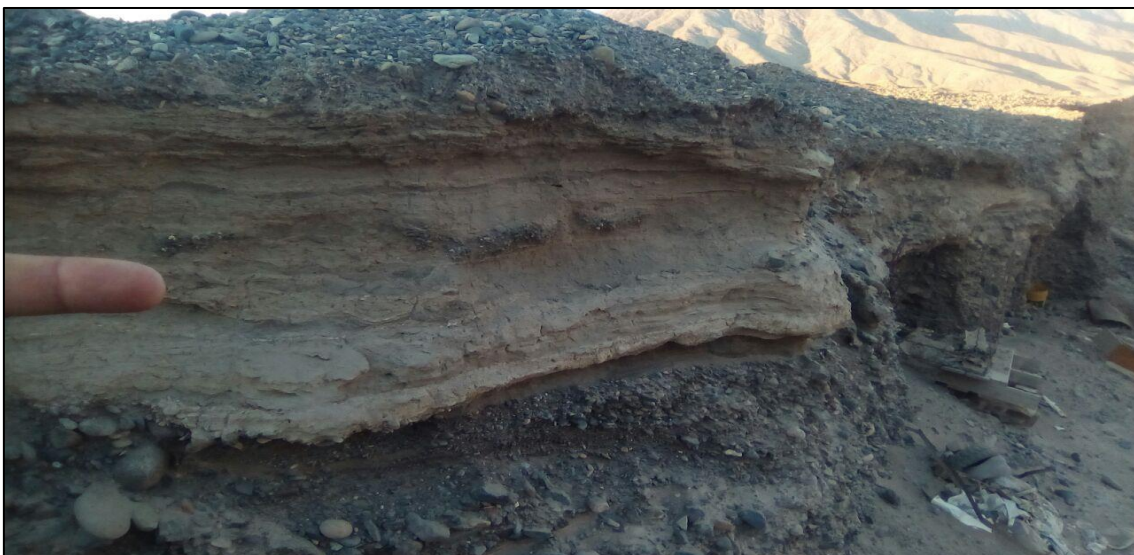
**Fotografía 3: Perfil de horizontes de depositación aluvional y eólica**

Estratos sedimentarios de anteriores eventos aluvionales, constituida por un perfil pedogénicas de tres capas visibles a simple vista. La primera se constituye de depósitos, fue en su mayor parte están compuestos por materiales trasladador por el derrame aluvional desde el interior de la quebrada (posiblemente pueden contener mineralogía andina). La segunda capa, de color amarillo-arcilloso se destaca por ser un depósito de erosión eólica, la cual hace visible, en base a su ancho, que los eventos aluvionales son distantes en su ocurrencia. Por último, está la capa superior del pedon que se formó producto de los depósitos del último aluvión en la zona.

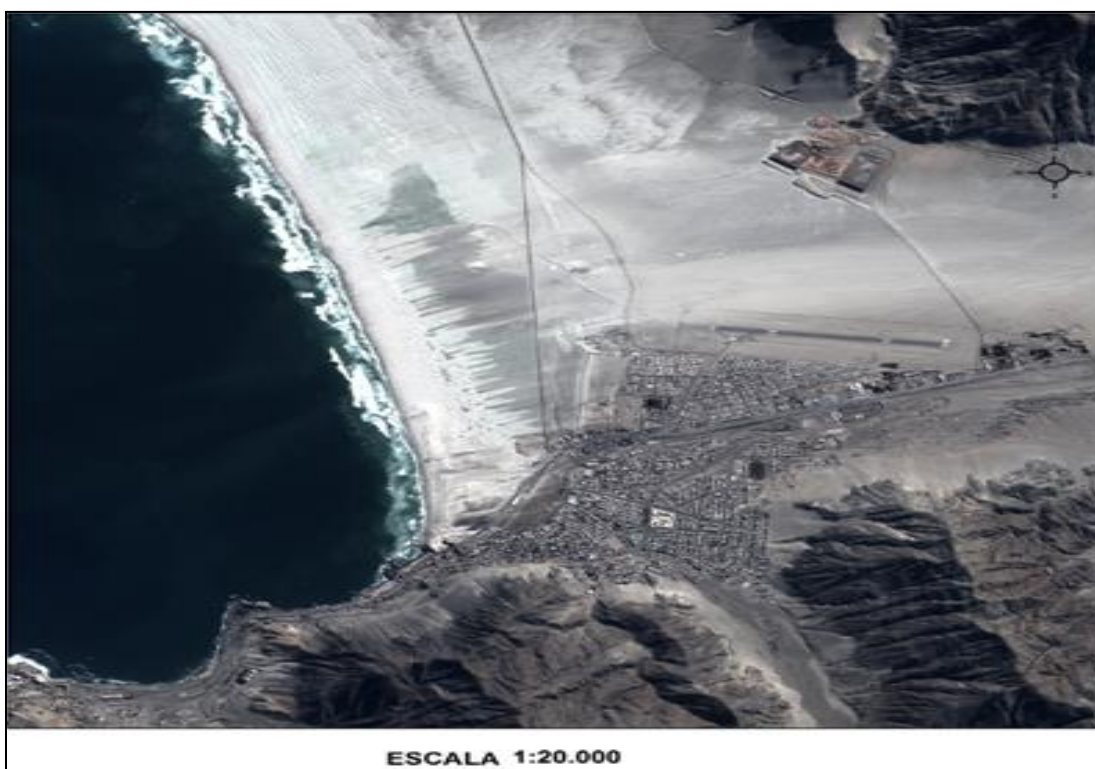
### Fotografía área 2: del lugar de estudio

Así mismo, al observar imágenes satelitales se logra identificar que el asentamiento se encuentra ubicado sobre un geoforma dada por la depositación de residuos aluvionales, lo cual habla de la proximidad e historia física del lugar, dando a conocer fenómenos como el estudiado, el derrame detrítico constituyente del subsuelo del asentamiento se denomina como “cono de deyección” formado por la disposición de los depósitos en un espacio de pendiente y elevación gradual.

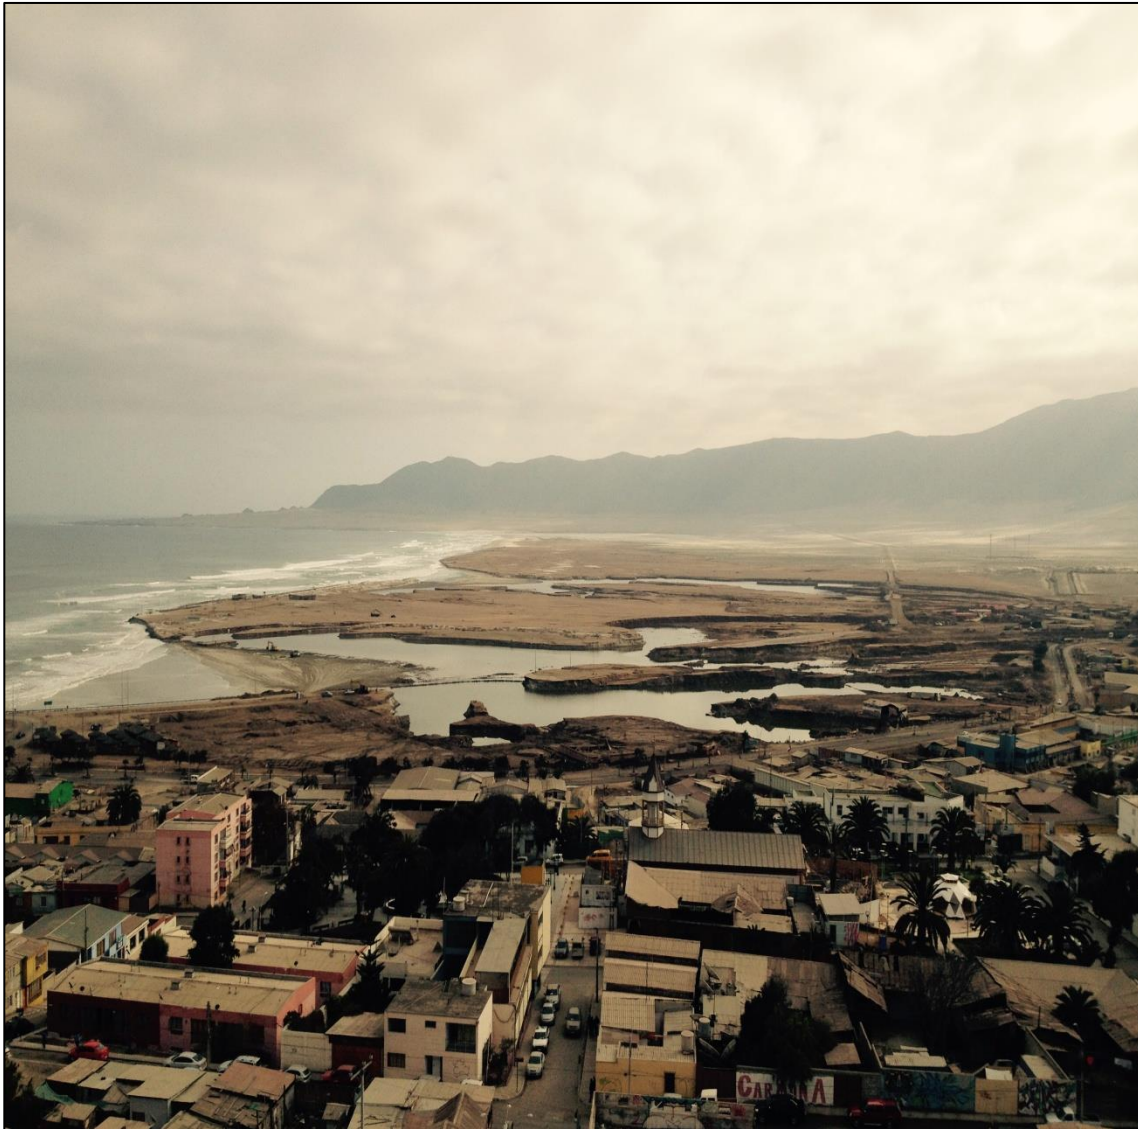
**Fotografía 4: imagen panorámica de Chañaral**

La fotografía 4 refleja los efectos de la inundación y aluvión sucedido en Chañaral, en donde se evidencian la inclinación de la pendiente (desde donde se obtuvo la fotografía) del sector y las lagunas en el sector de la playa, generadas por el caudal que desembocó en el océano.

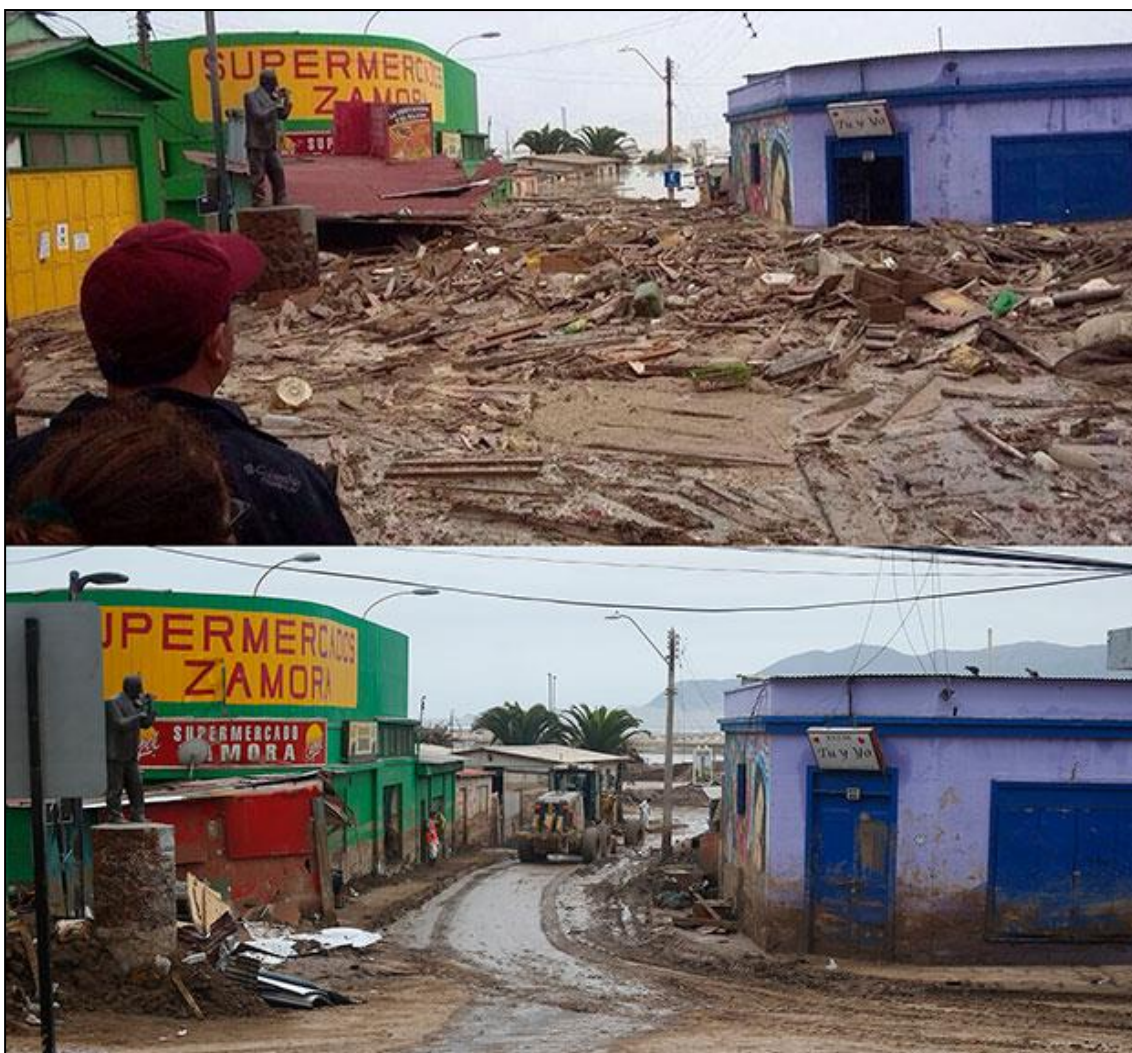
Fotografía 6: comparación durante el flujo de sedimentación y su posterior limpieza

Esta no es la realidad para todo el asentamiento, dada la complejidad del fenómeno, se debe incurrir en la diferenciación de la materialidad, ya que Chañaral presenta índices de materialidad<sup>31</sup> muy por debajo de la media a nivel nacional, siendo una zona de gran vulnerabilidad estructural. Así mismo, la imagen siguiente da a conocer las proporciones de la inundación, la cual desprendió franjas de superficie, arrastró vehículos y casas e inundó a las estructuras sólidas que lograron mantenerse en su sitio.

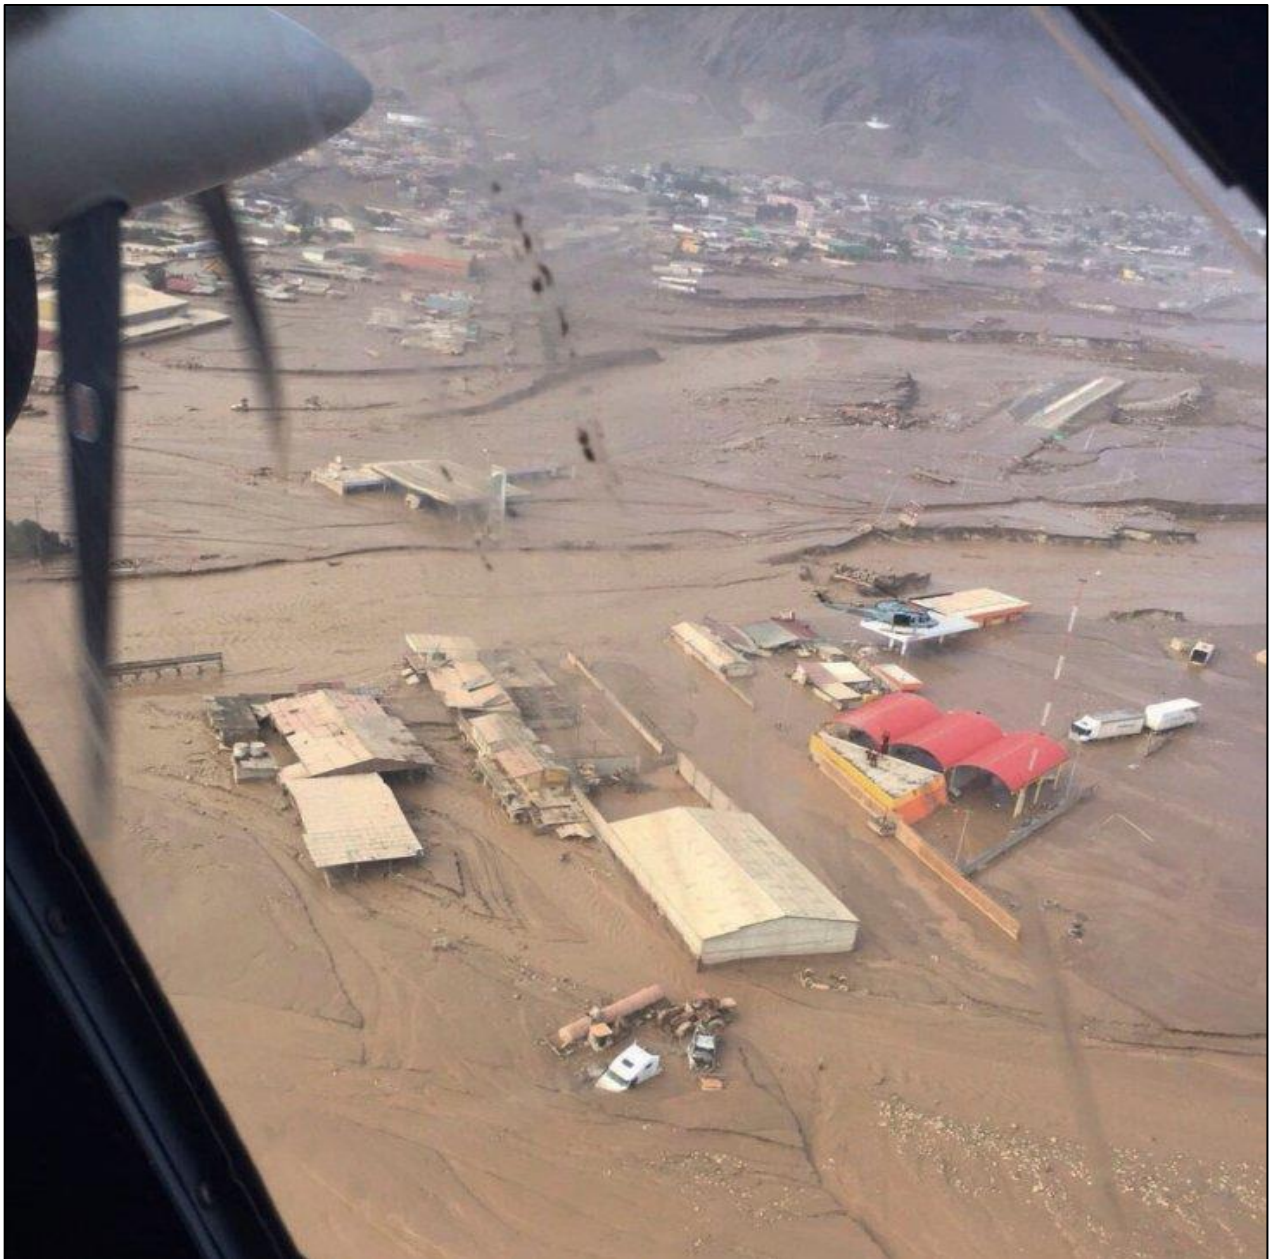
Fotografía 7: imagen aérea del poblado de Chañaral

La corriente del flujo mayor adquiere los detritos en base a dos procesos, producto del socavamiento de las laderas de la quebrada originando remociones de masa y del arrastre superficial de suelo (erosión hídrica), esto es lo ocurrido en la quebrada del Salado, la cual reunió las aguas de las demás

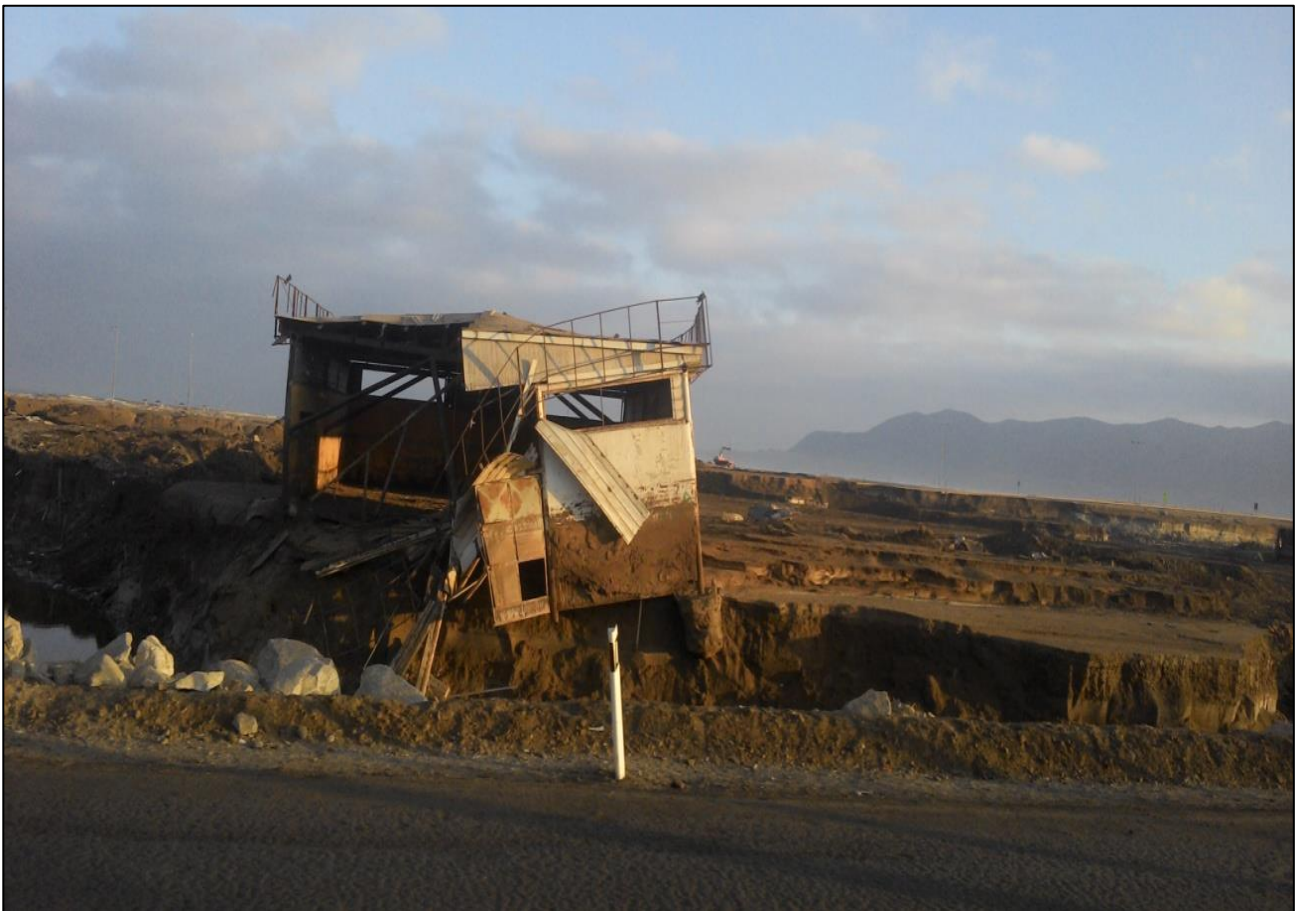
**Fotografía 8: sección baja de la ciudad de Chañaral**

El flujo canalizado en este caso, tiene la característica de ser un flujo de lodo muy rápido de detritos saturados plásticos, cuyo contenido de agua es significativamente mayor al del material fuente. El carácter de este tipo de movimiento es similar al del flujo de detritos, pero la fracción arcillosa modifica la geología del material.

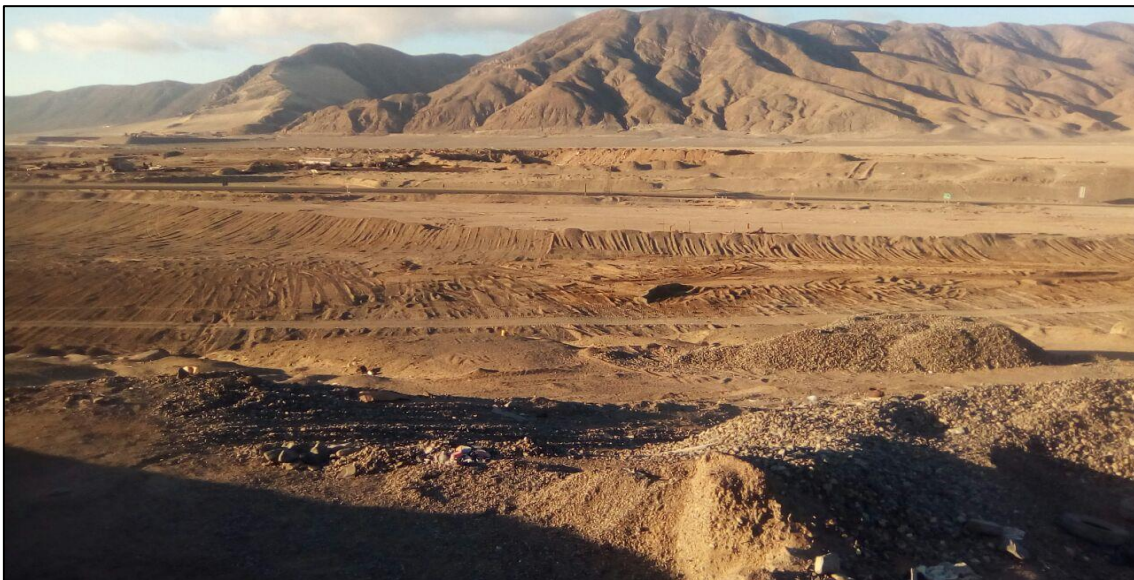
**Fotografía 9: cauce del río Salado en la quebrada del Salado.**

La fotografía N° 9 visualiza de forma efectiva el lugar del trayecto del caudal, el cual adquirió un ancho de 300 metros.

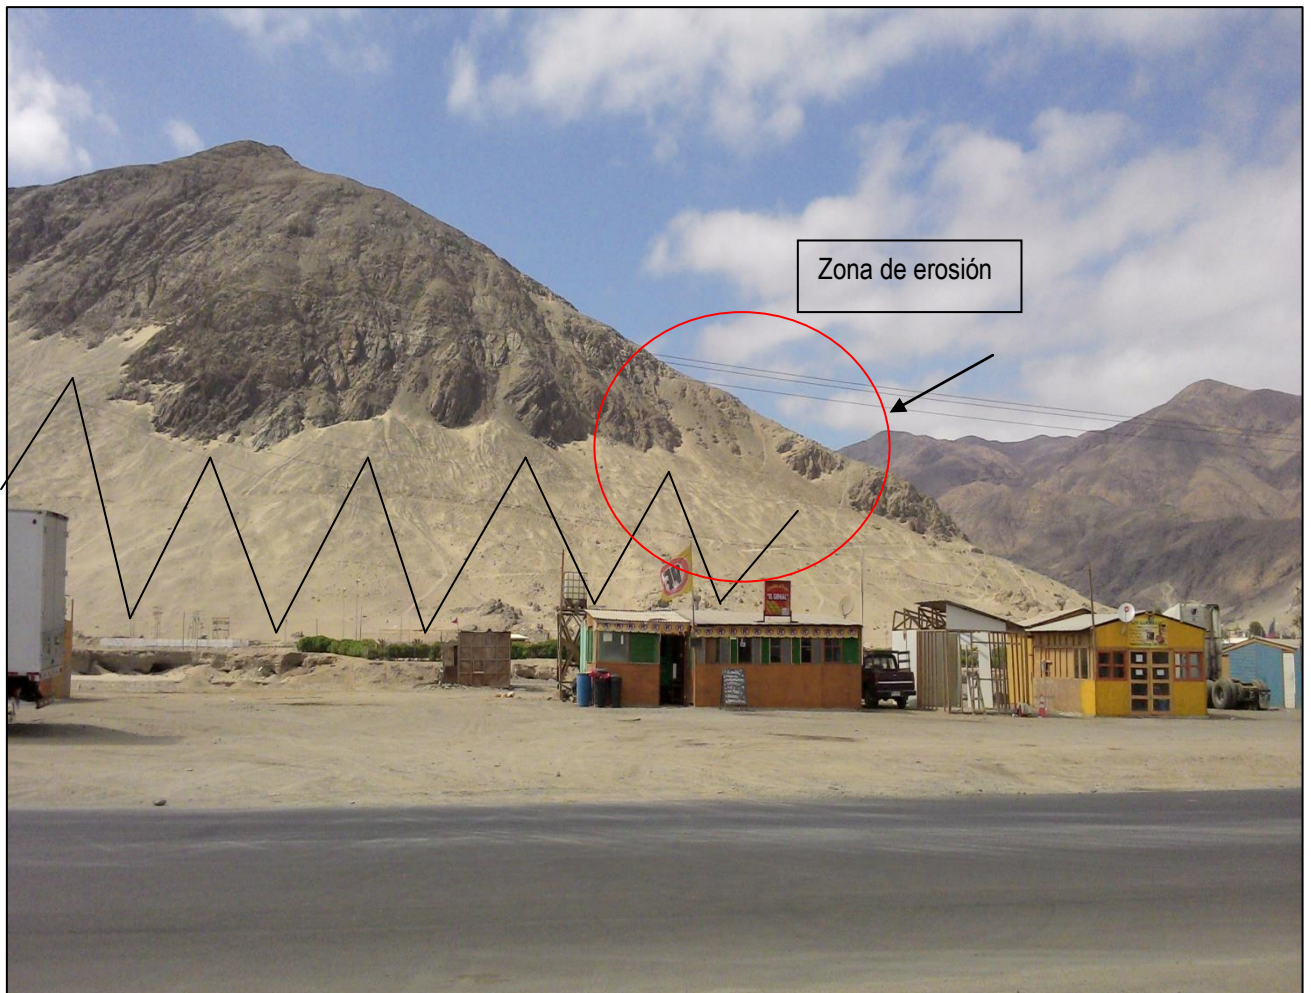
Fotografía10: Las laderas de tipo compuestas fotografía tomada en la ruta 5, Chañaral sección baja.

En la fotografía se logra observar una ladera compuesta de dos tipos de rocas, la parte superior posee rocas con una mayor dureza, cuya compactación es muestra de la roca madre de la superficie del pedon, dejando paso a una zona

erosionable, demarcada por el círculo rojo en la fotografía 10, así como también, se identifica una zona de depósitos de detritos de areniscos y arcillosos, cuya fragilidad se basa en la dispersión de sus partículas, dadas las condiciones de exposición de la ladera con respecto a la ventiscas provenientes del océano.

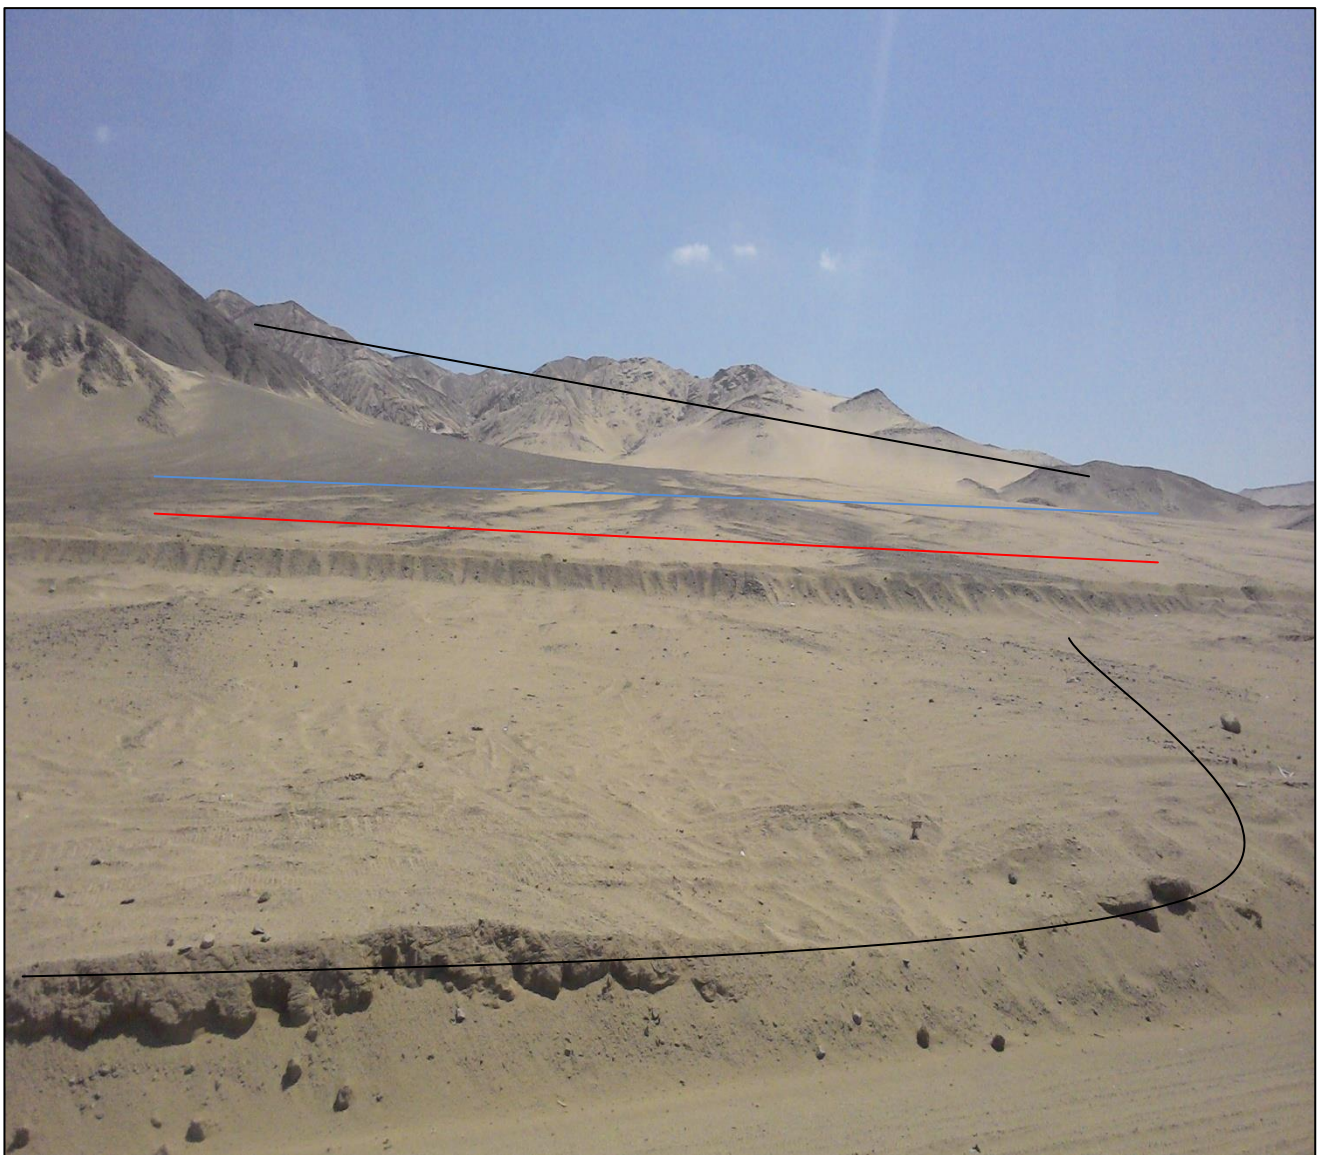
### Fotografía 11: Laderas complejas sección alta de la ciudad de Chañaral

La disposición horizontal con dirección SW (sur-oeste), evidencia el alto grado de vulnerabilidad y/o susceptibilidad a la erosión de tipo eólico, al observar que

las areniscas y arcillas están (en la parte baja de la columna) sueltas, siendo un aporte la sedimentación ante la ocurrencia de precipitaciones de gran intensidad generando lodo. A la vez se logra observar la diferenciación entre los materiales minerales de la arcilla de la zona, dando lugar a una zona muy erosionada principalmente por el viento. Así mismo, se observa en la diferencia de la llanura en donde se logra identificar un micro acantilado y una diferenciación del color del suelo lo cual logra divisar la gran erosión eólica, ya que las arenas de color más claro se deposita producto del viento, generando zonas de cementación otras de dispersión (suestras).

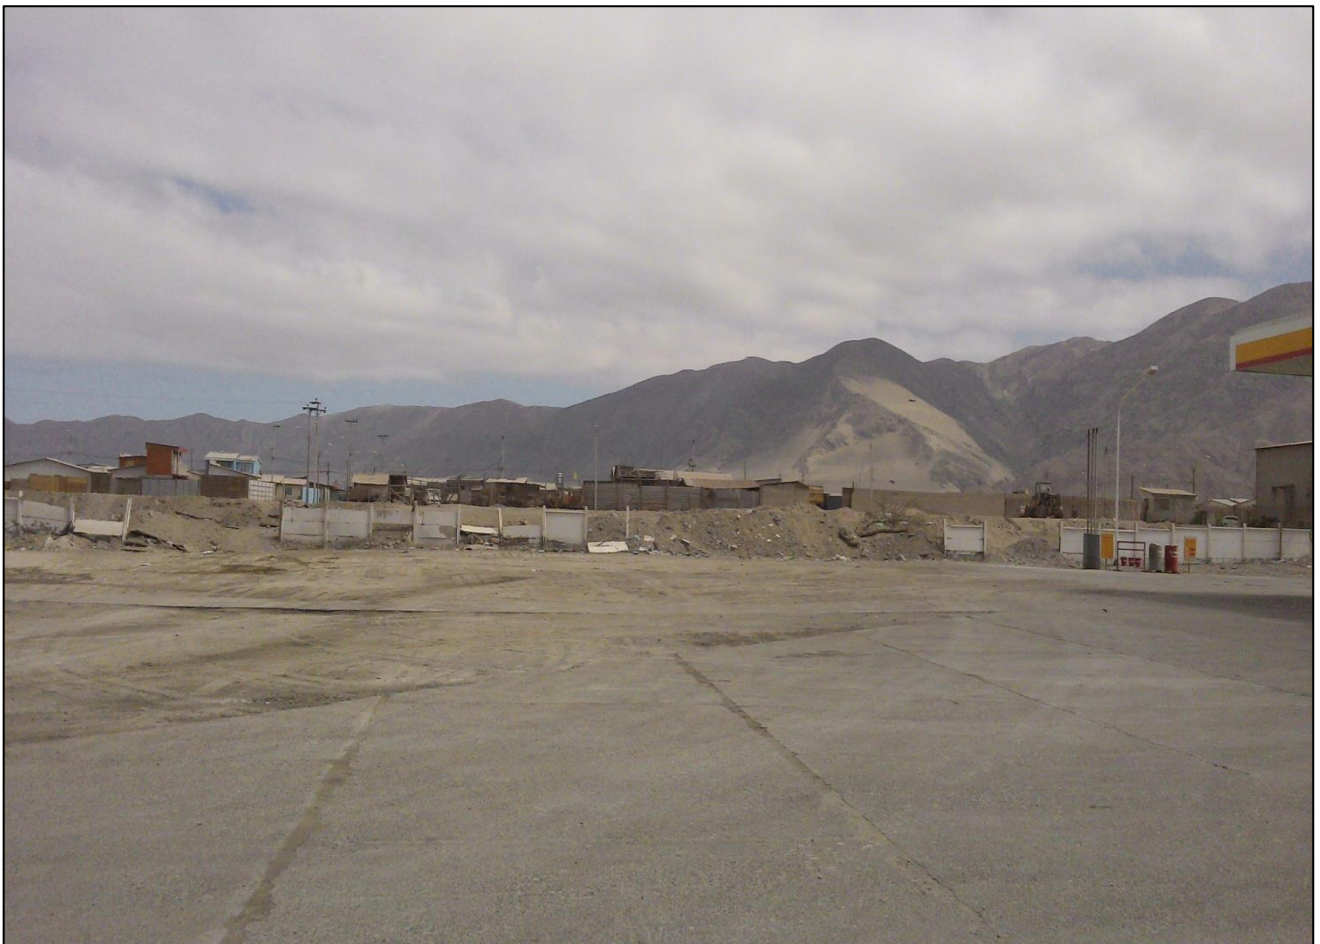
**Fotografía 12: Laderas área occidental de la cordillera de la costa.**

Las zonas blancas y blandas, constituidas por detritos sueltos, son de gran importancia para efectos del emplazamiento de la ciudad, ya que se constituyen como pies de monte, cuya característica principal es constituir una

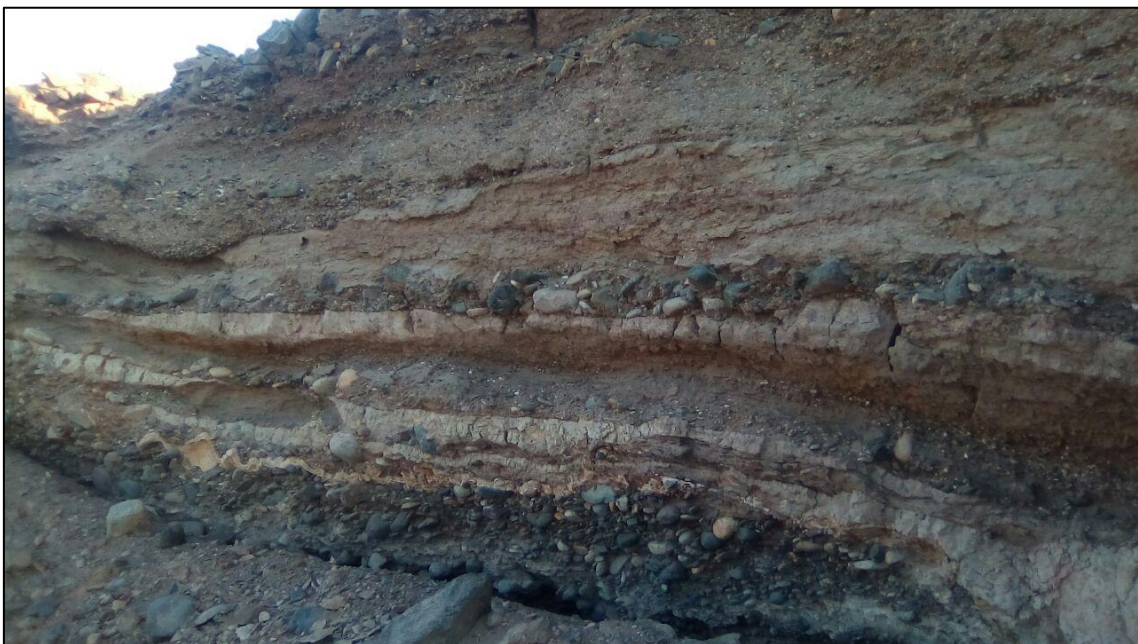
**Fotografía 13: muralla de la caja de rio.**

Es evidente, según la fotografía 13 ver las capas de sedimentación de la muralla con respecto a los eventos aluvionales, en donde se destaca la pavimentación de algunas capas con respecto a otras, el horizonte describe la forma la historia del cauce y las magnitudes de los aluviones lodosos.

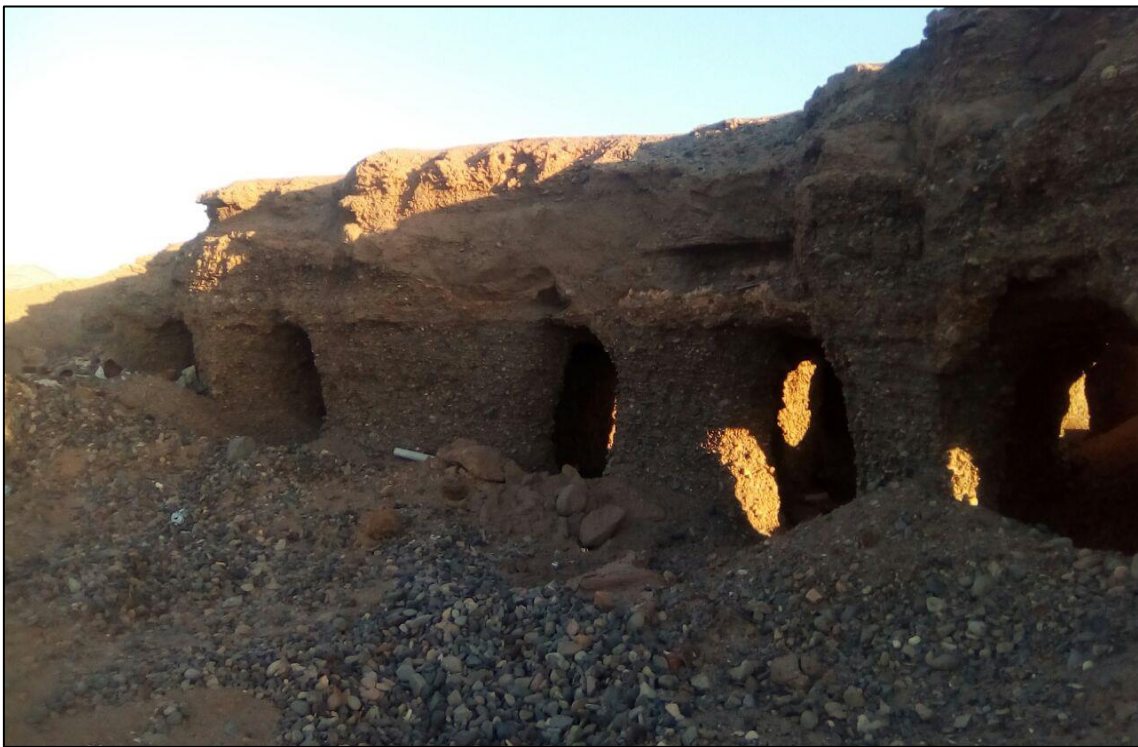
#### Fotografía 14: Cuevas de Martín quebrada del Salado

Así mismo, en las laderas de los cerros se observan formaciones como las “Cuevas de Martín” que, producto de la acumulación de sedimentos detríticos y el posterior desplome de la base, se formaron cuevas que dejaron de manifiesto la composición granítica de los aluviones que han marcado el lugar.

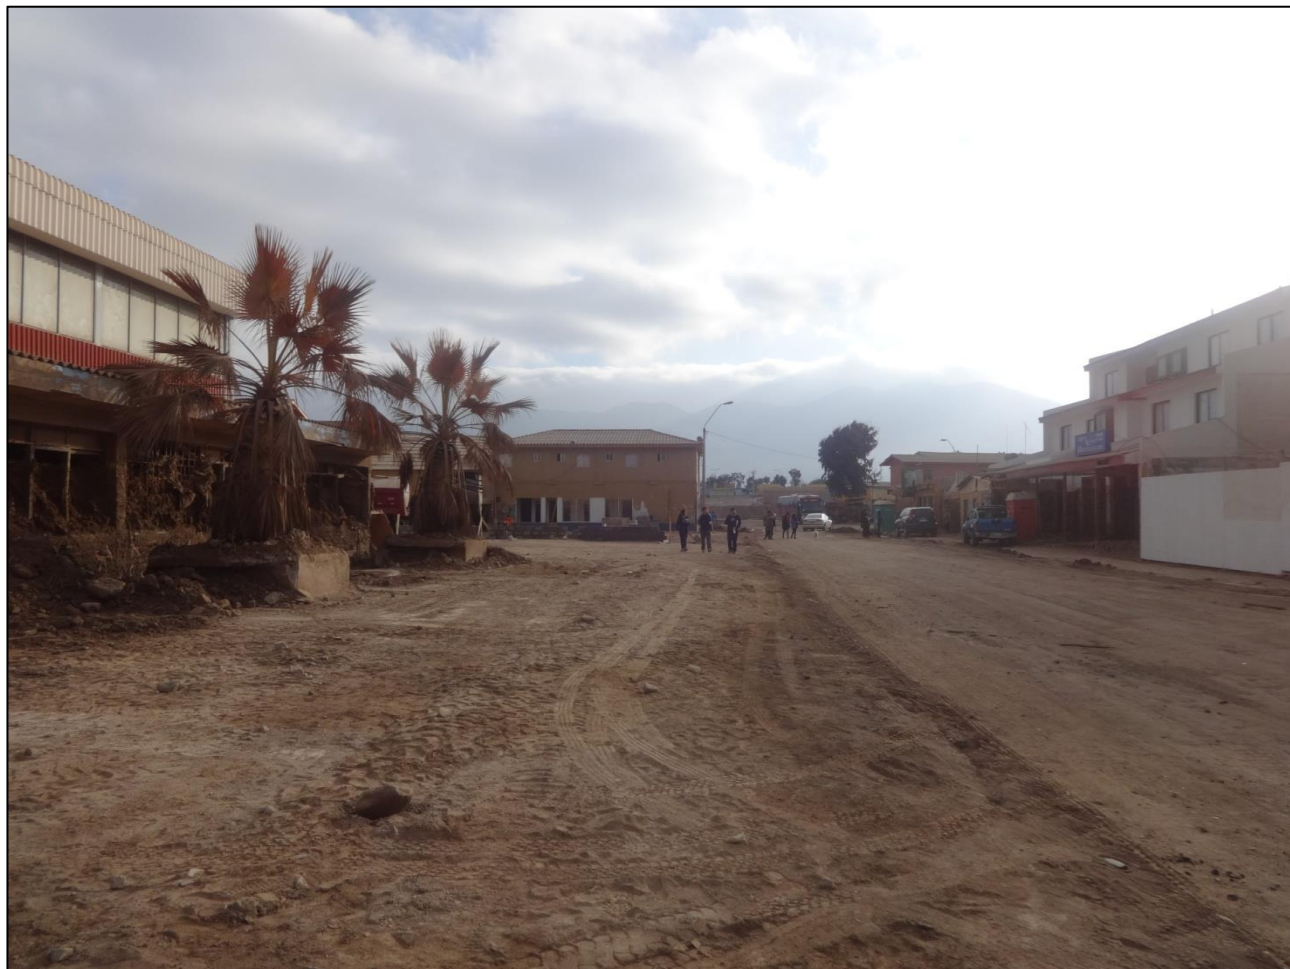
**Fotografía 16: Calle principal del centro de la ciudad, frontis terminal de buses.**

Producto del caudal lodoso, que inundó las calles de la ciudad de Chañaral, estas aún conservan el lodo, el río Salado retomó su rumbo en base a la recuperación de su trayecto natural. La fotografía 16 corresponde a la calle principal del asentamiento, Avenida Merino Benítez.

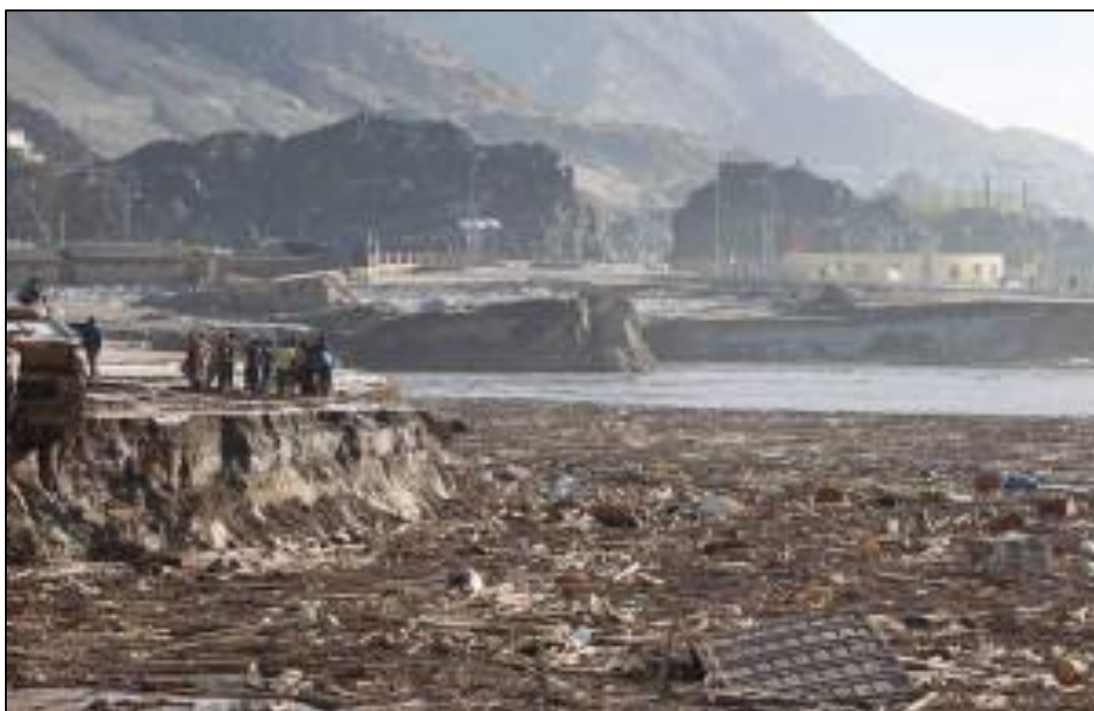
**Fotografía 18: Bahía de Chañaral depósitos del desastre.**

El sedimento aportado por el flujo aluvional hiperconcentrado consistió principalmente en arena gruesa, grava y materiales de construcción ligeros. Este tipo de depósito formó un relleno compacto de unos 2 metros de espesor que cubrió gran parte de la zona baja de Chañaral. El centro de Chañaral presentó alto nivel de destrucción con lodo, alcanzando una potencia de al menos dos metros. La mayoría de las casas y edificaciones destruidas por el flujo aluvional se concentran en el cauce de la Quebrada del Salado y en la desembocadura del mismo, donde se formó un delta de grandes proporciones. (ONEMI, 2015).

Se crearon en la línea de costa numerosas cuencas erosivas de hasta 15 metros de profundidad, el mar actualmente ha penetrado en estas zonas y la línea de costa avanzó al menos 700 metros tierra adentro. (ONEMI, 2015).

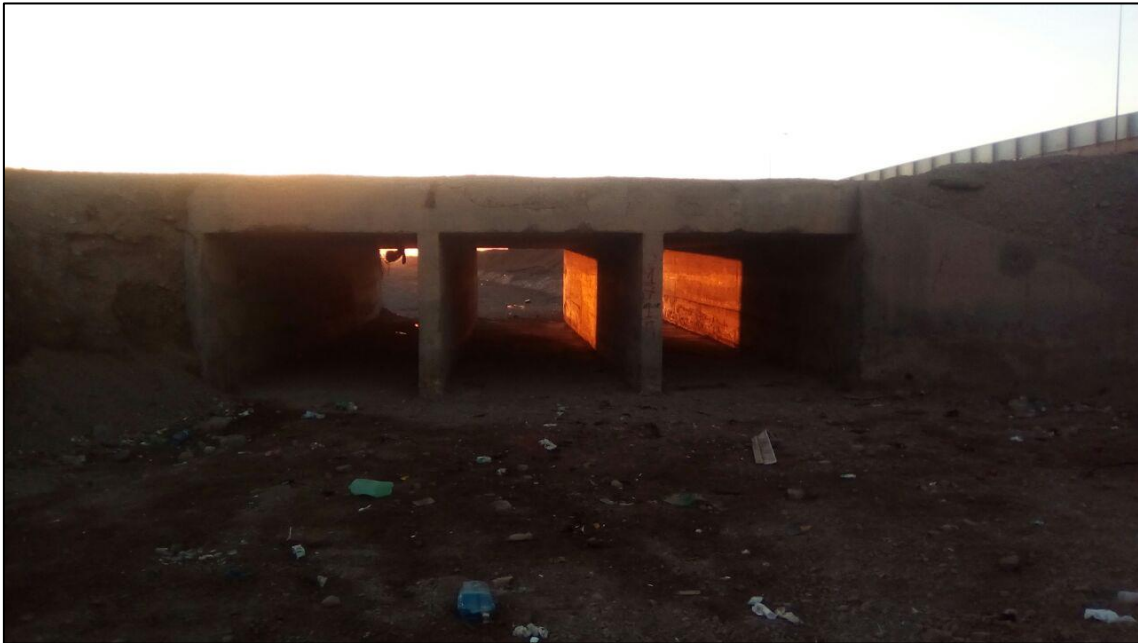
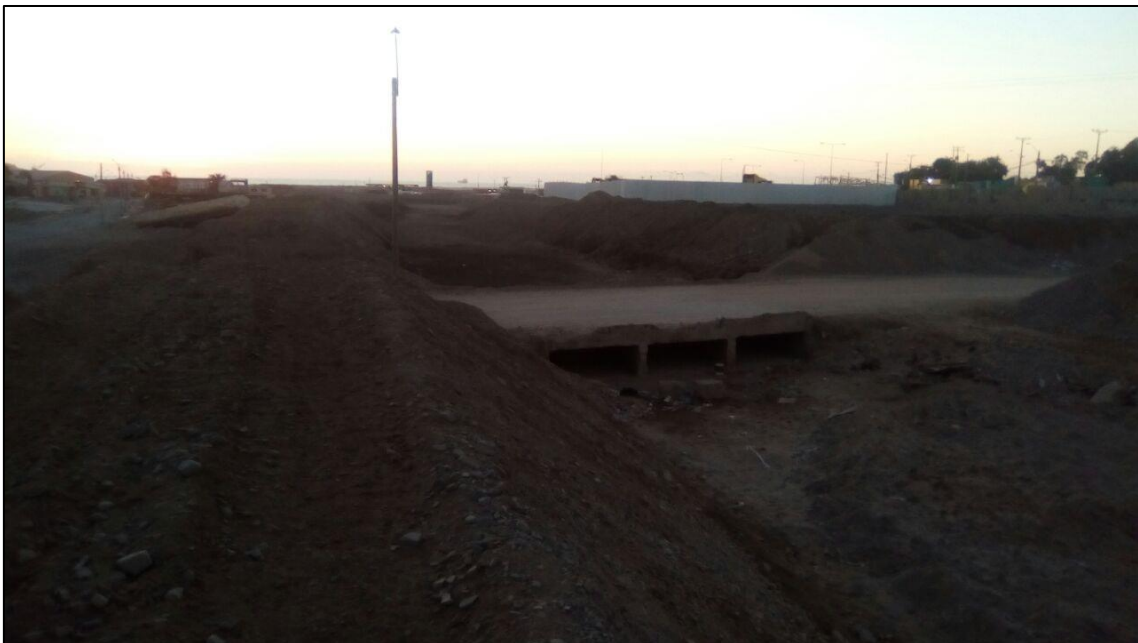
Los diques construidos forman caudales artificiales son la tónica para mitigar las crecidas de la escorrentía del río Salado, una escorrentía que es nula en tiempos de estío y que cuando se presentan es re direccionada hacia otra zona. Ante la ocurrencia del evento de precipitación el curso origina al del río se activa y deja manifestada precariedad de la materialidad del asentamiento, dada la destrucción que genera el caudal a su paso. Así lo reflejan las fotografías 18, 19 y 20.

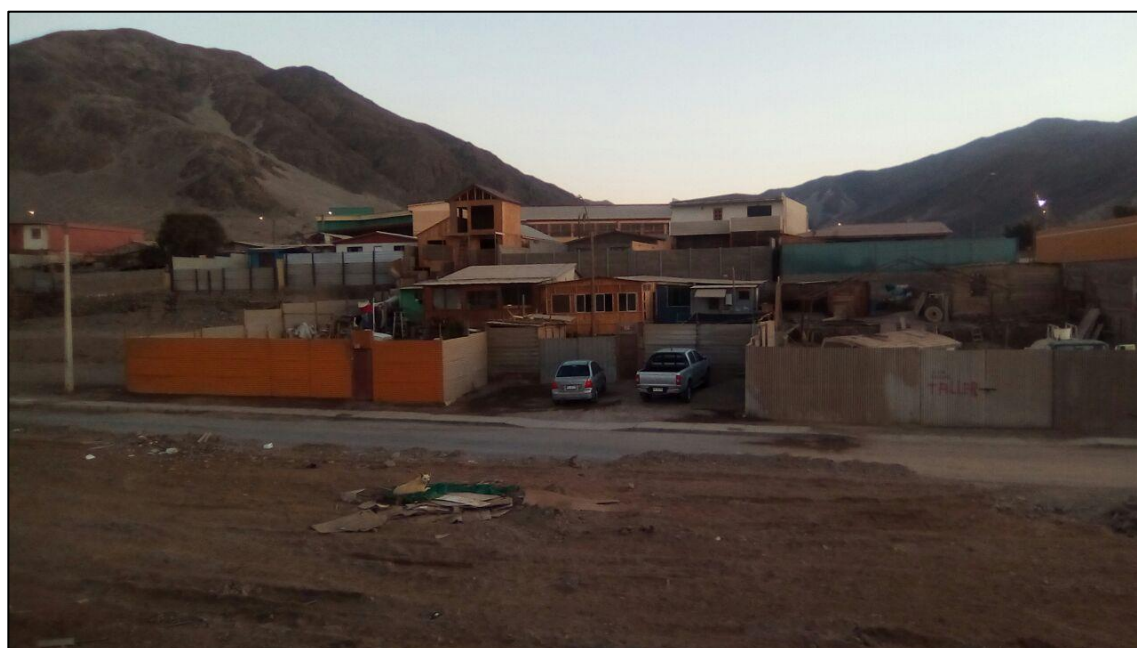
**Fotografía 21: Población el Salado, zona destruida por el derrame de lodo**

La ultima fotografía corresponde a la población del Salado, una de las zonas más afectadas por la inundación.

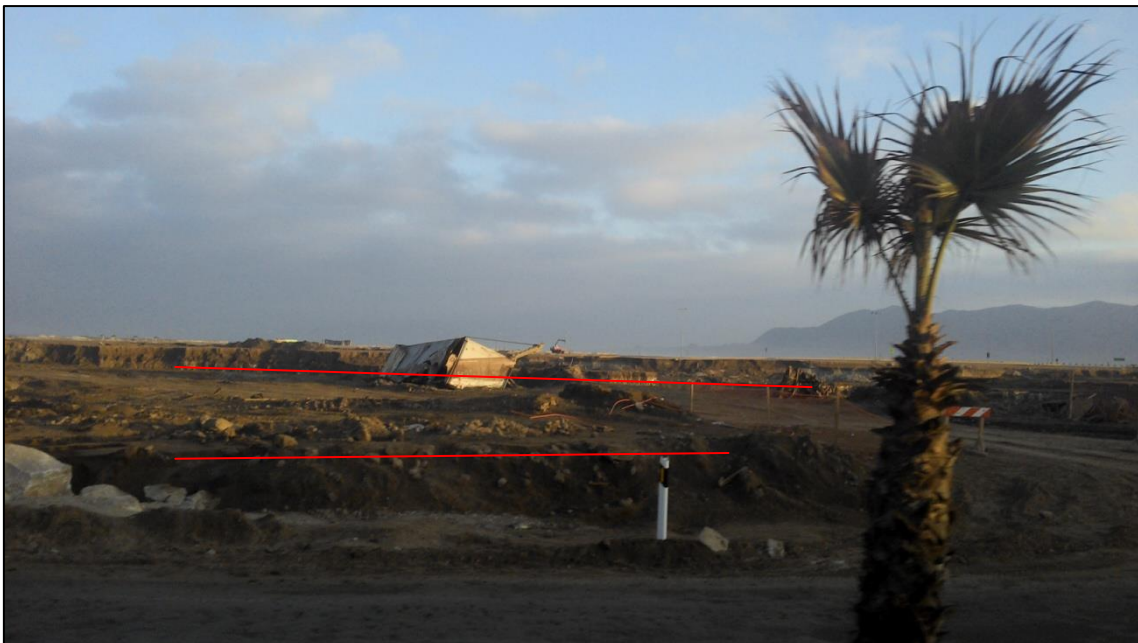
#### **Fotografía 22: Sedimentación en la bahía de Chañaral**

Vista de los depósitos de lodo dejados en la bahía de Chañaral. A través de la granulometría se puede observar que los sedimentos son producto de una inundación que trajo consigo clastos de porte menor. Así mismo, se evidencian

dos escaladas de sedimentos, un derrame de mayor intensidad y el otro de menor magnitud producto de la pérdida de fuerza del flujo.
