# **Riesgo y vulnerabilidad de los asentamientos urbanos frente a la activación del sistema de quebradas “Aud- audi”. El caso de Chañaral.**

Tesis presentada para la obtención del grado académico de  
Licenciado en Geografía

Autor: Francisco Andrés Abarca Paredes

Santiago de Chile 2016

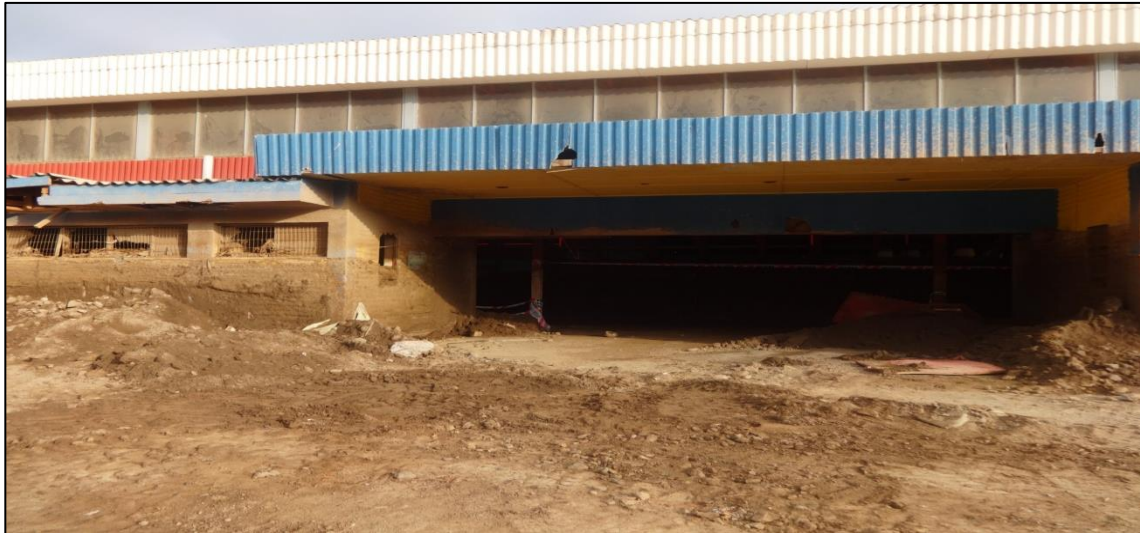
**Fotografía 23: Gimnasio municipal calle Merino Benítez**

La fotografía 23 representa el frontis o entrada principal del gimnasio municipal de la comuna, en donde el derrame inundó y sedimentó de lodo su interior y exterior.

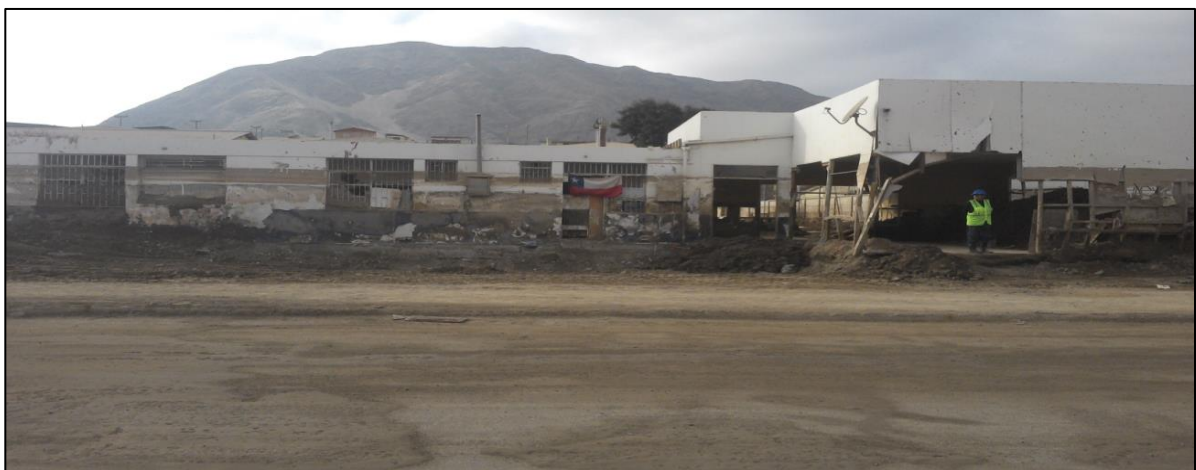
**Fotografía 24: municipio de la comuna de Chañaral**

Fotografía del municipio de la comuna de Chañaral, en donde se observa la destrucción y plano lodoso de la calle principal de la ciudad, la avenida Merino Jarpa, no se observa grandes clastos, sino que al igual que las otras fotografías se logra ver que la inundación adquirió grandes proporciones de detritos de tamaño menor.

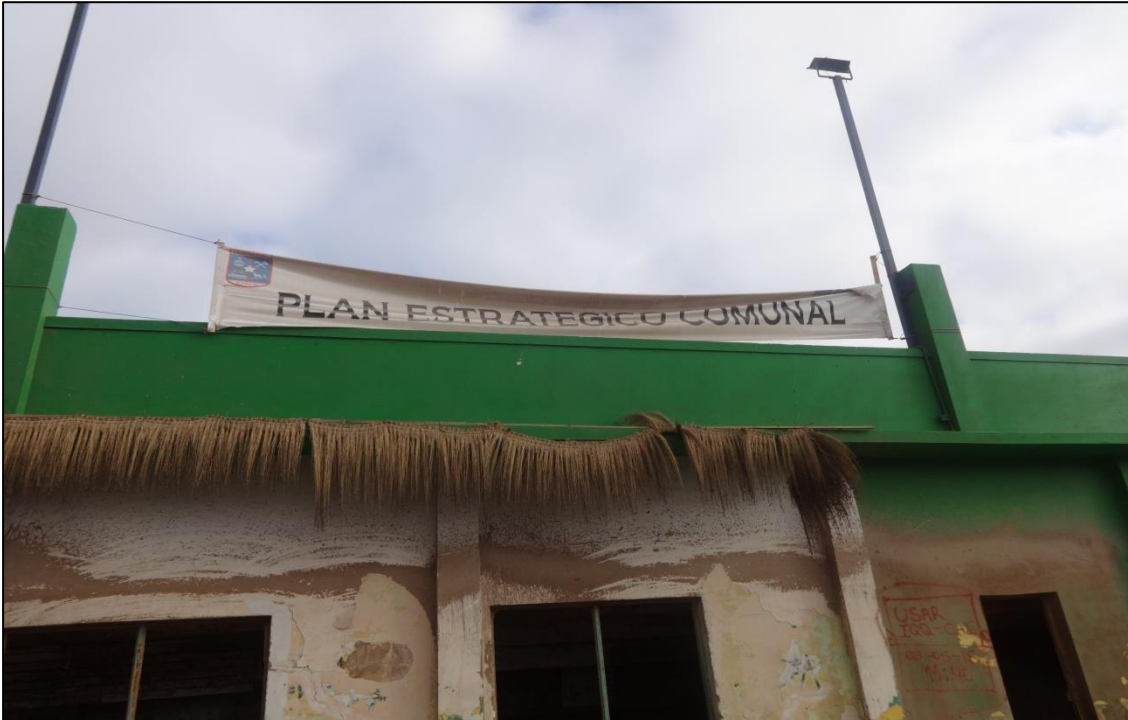
Fotografía XV: Centro vecinal (marca de la altura del caudal)

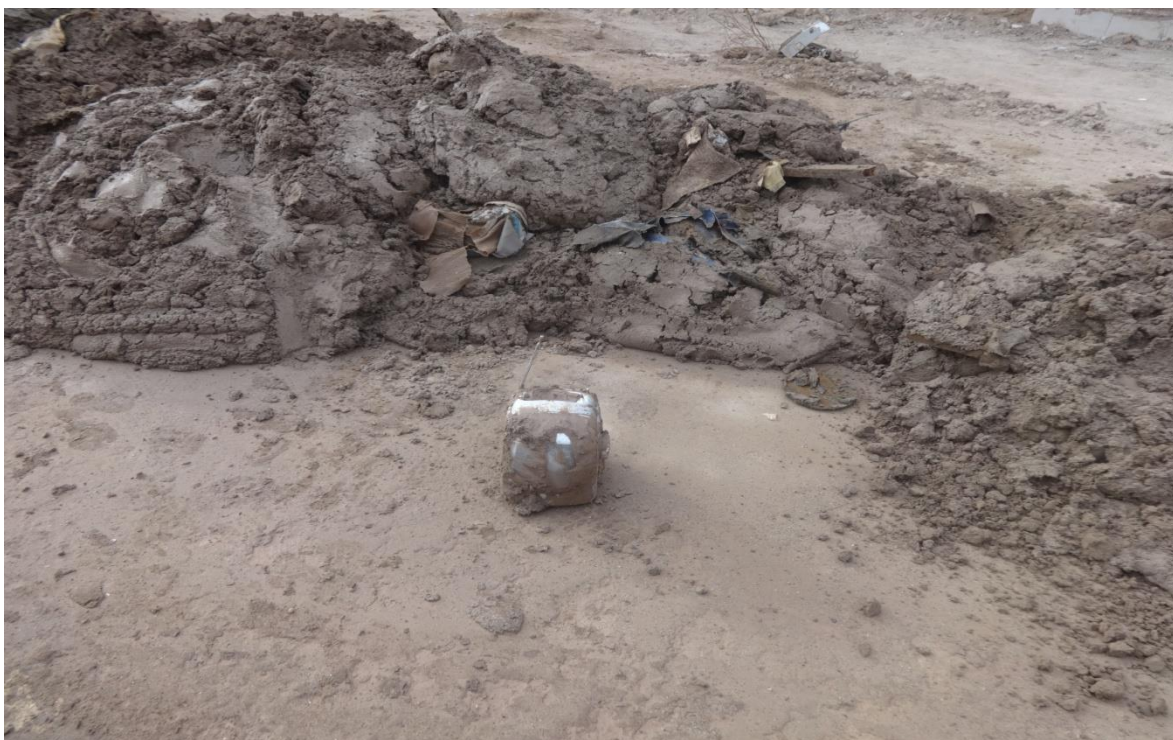
Fotografía XVI: Sedimentos lodosos

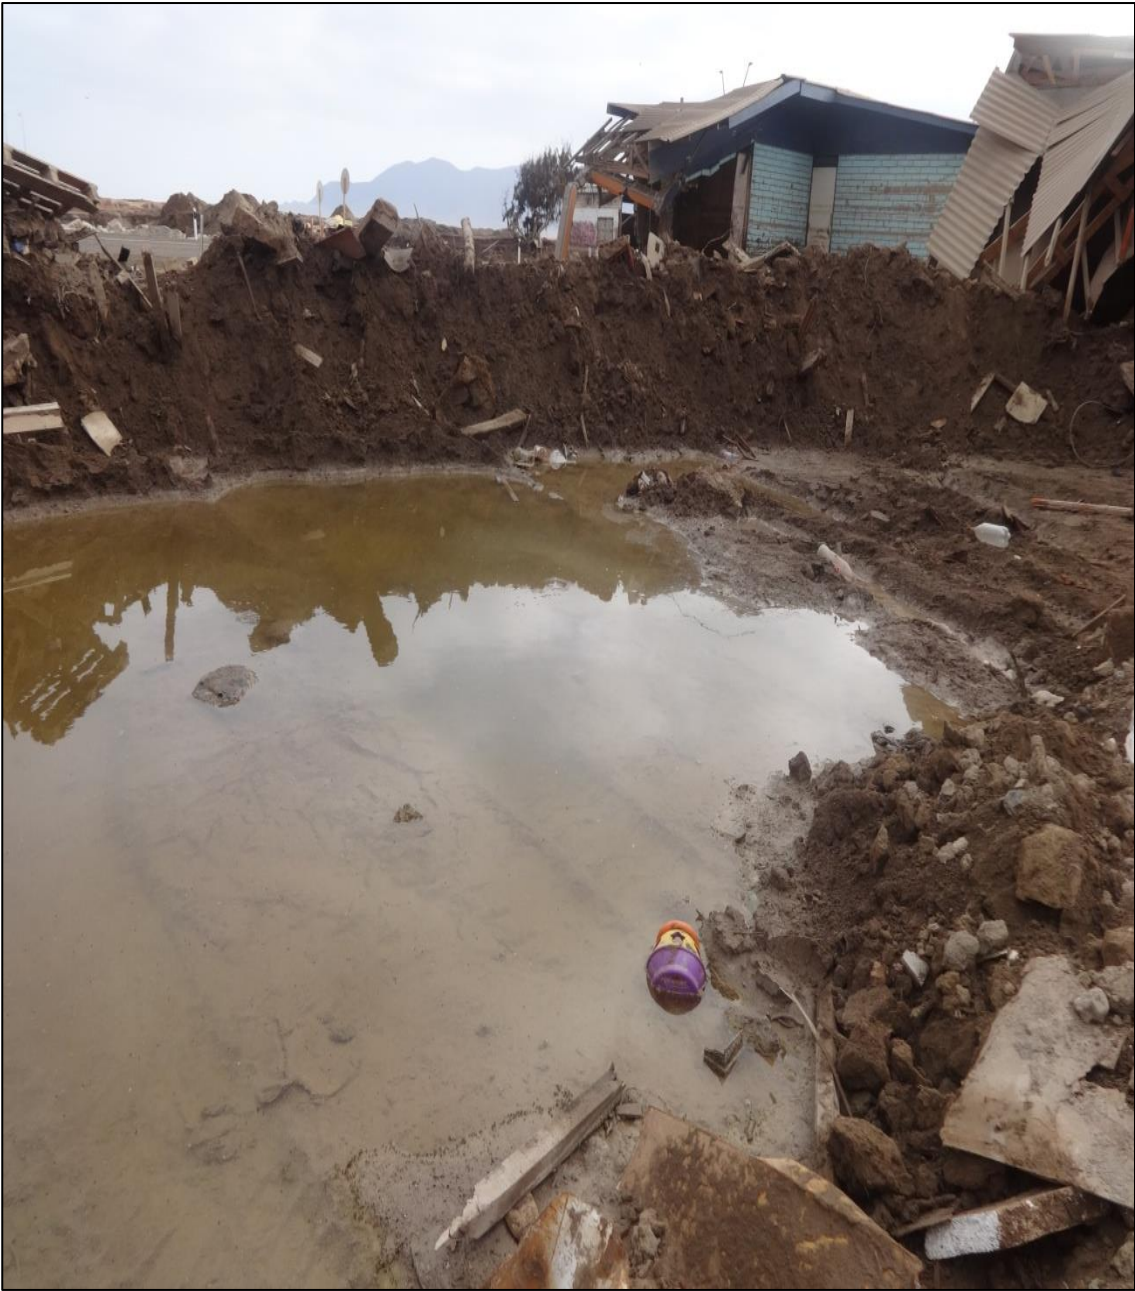
Fotografía XVII: Residencias destruidas

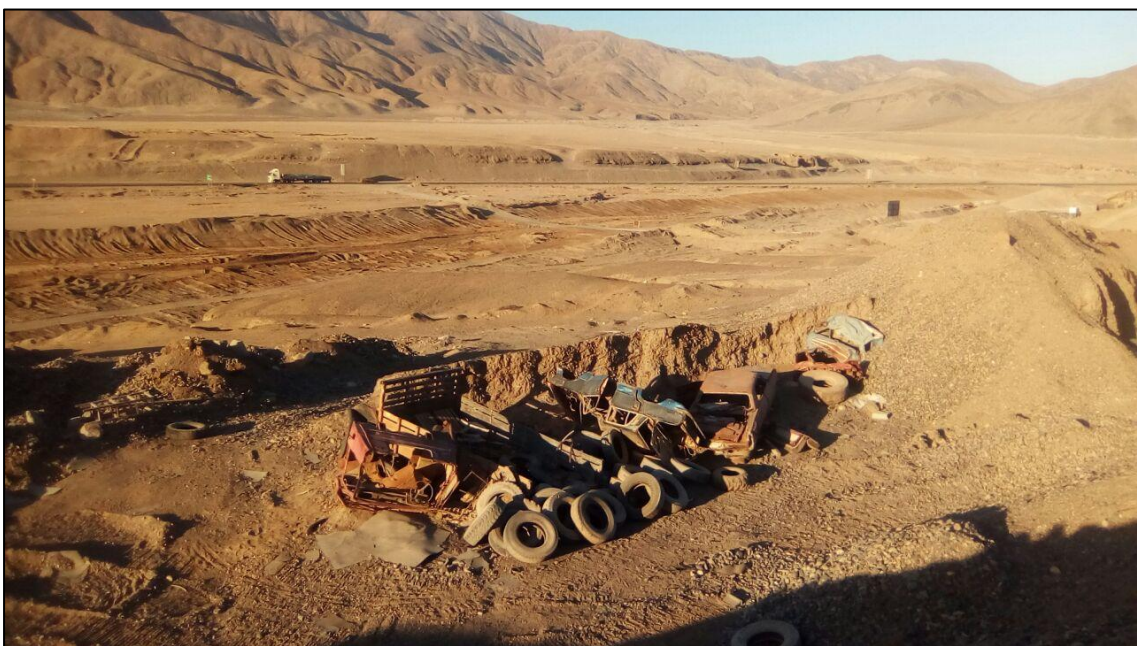
Fotografía XXIII: Cauce seco del río Salado

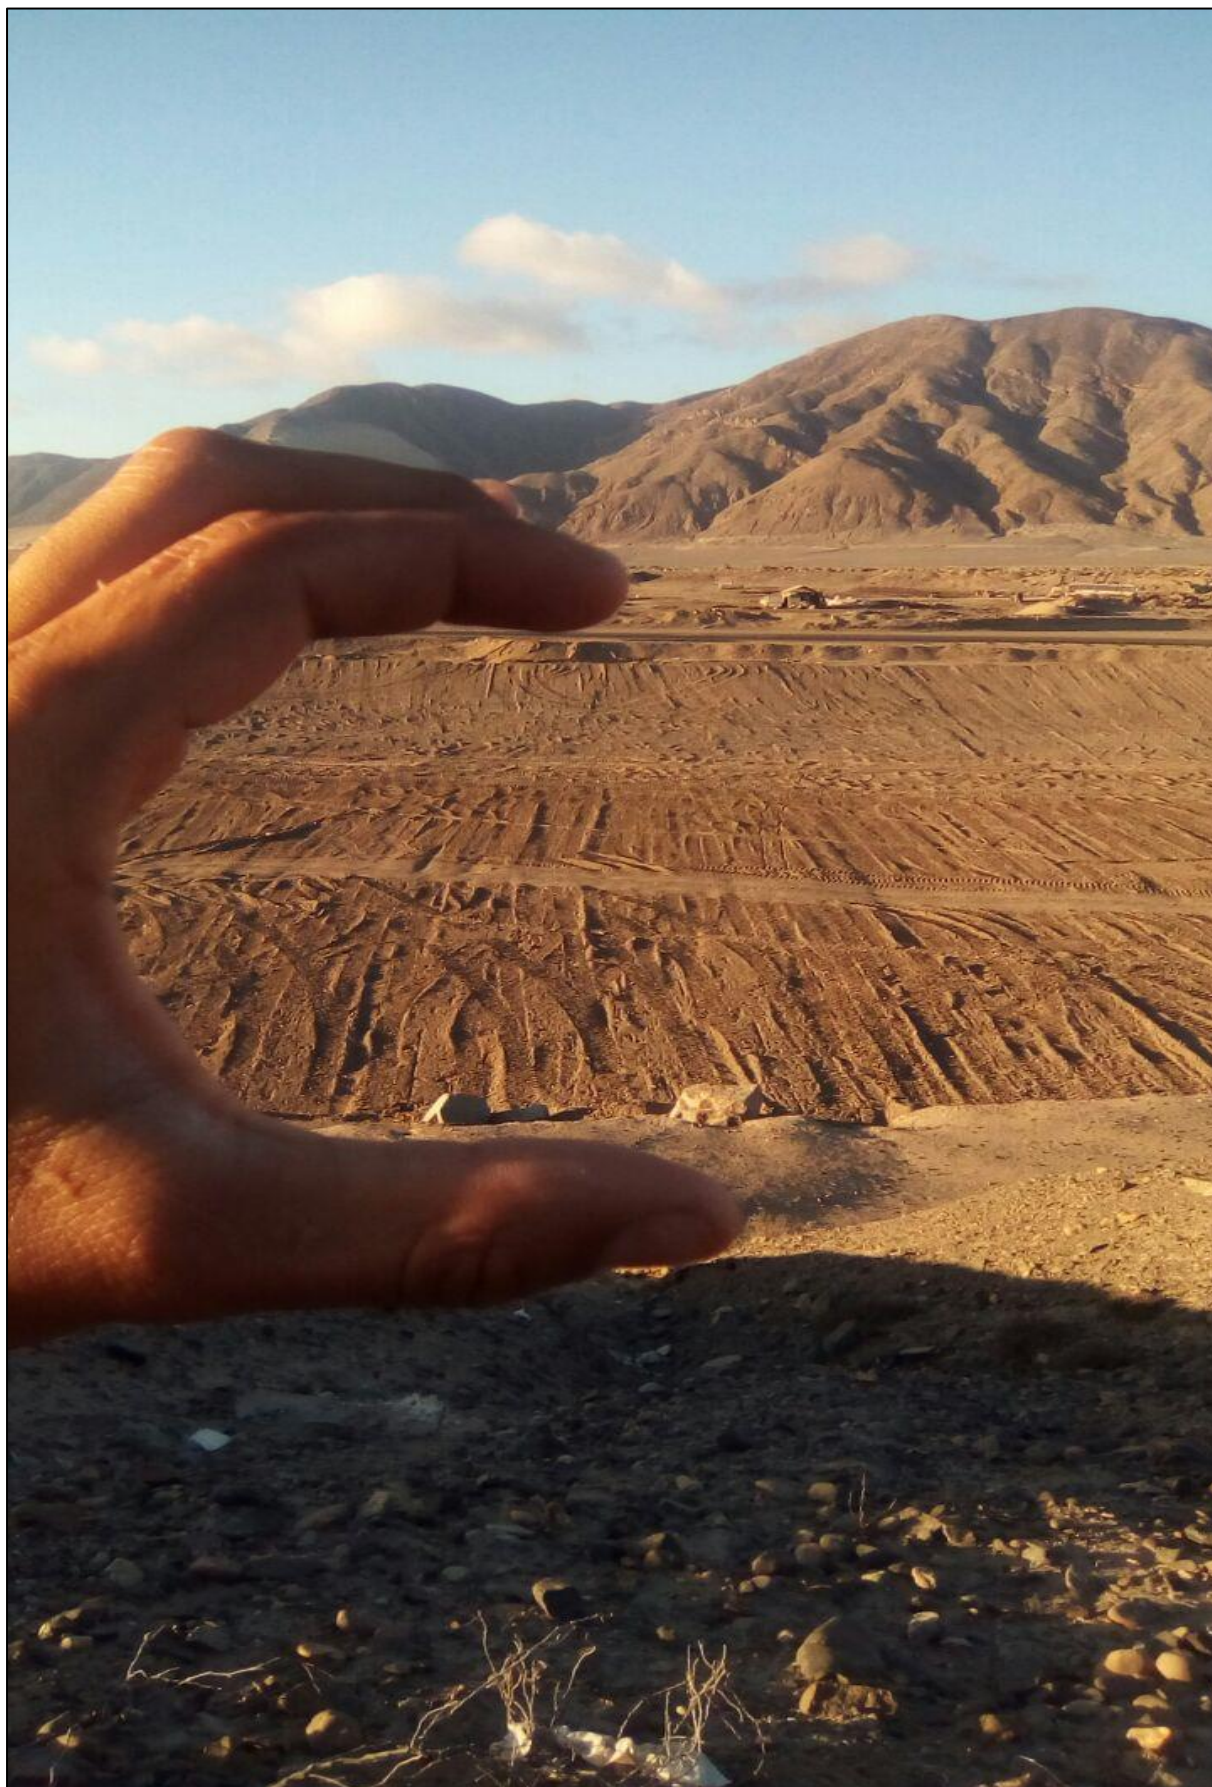
Fotografía XXVI: Ancho del caudal durante la inundación

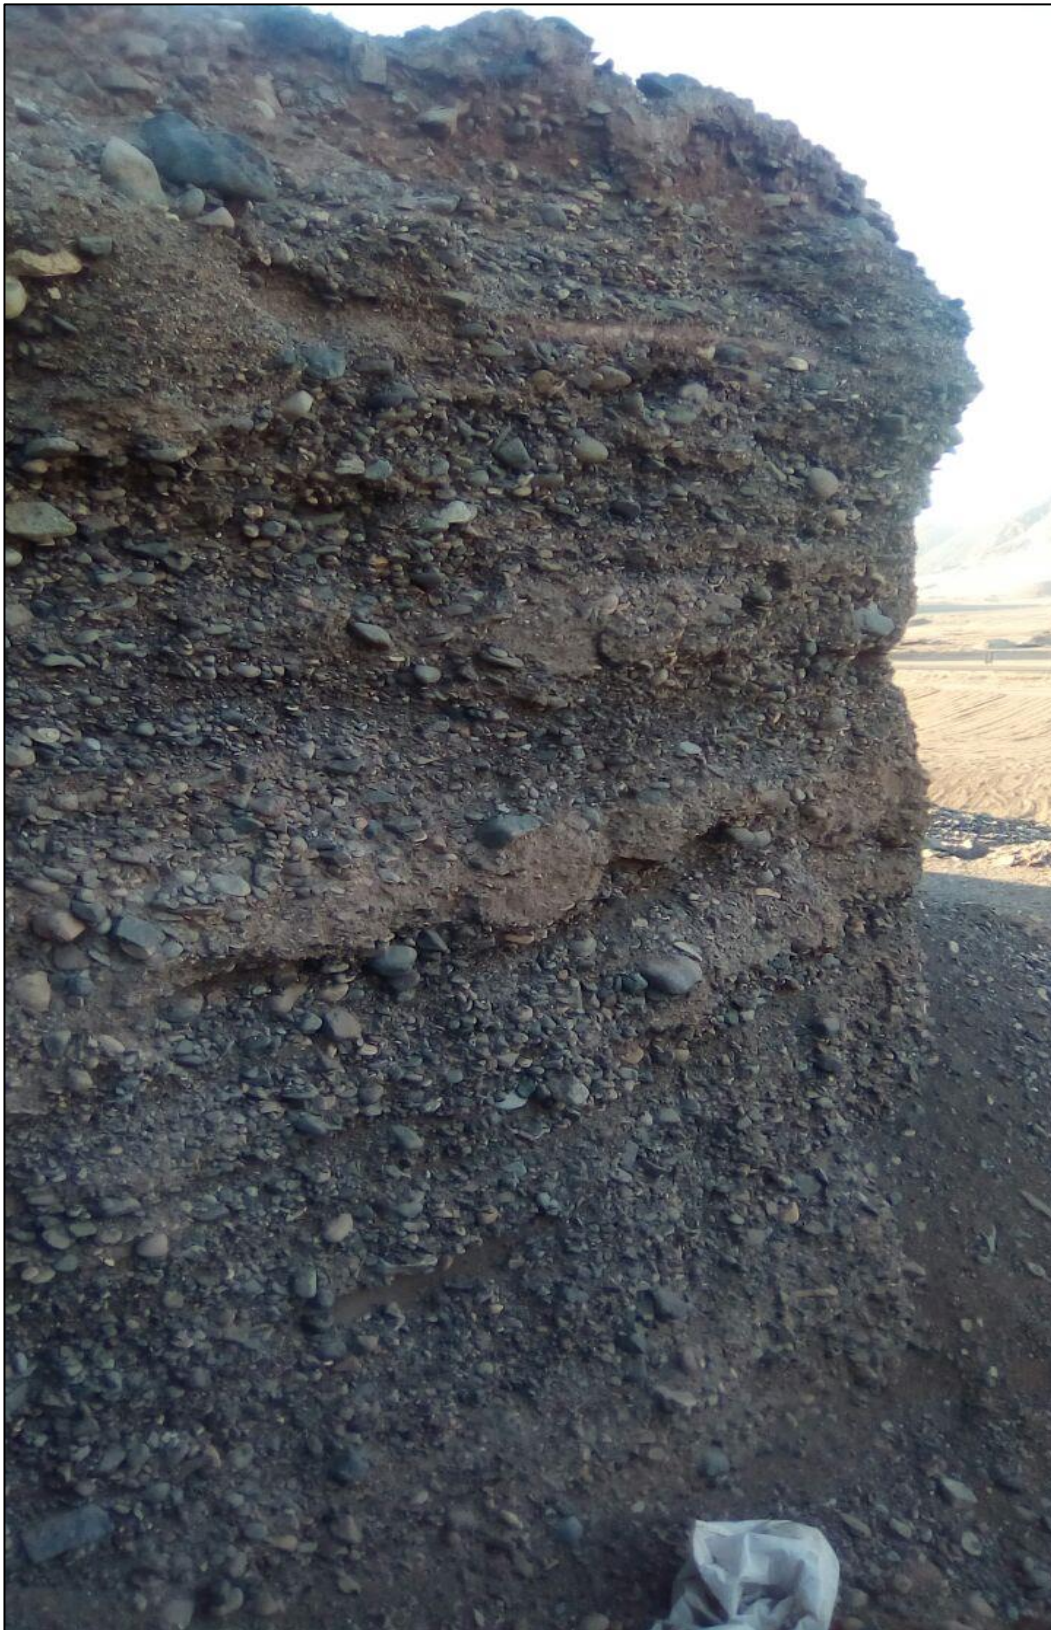
Fotografía XXIX: Conglomerado de sedimentos aluvionales

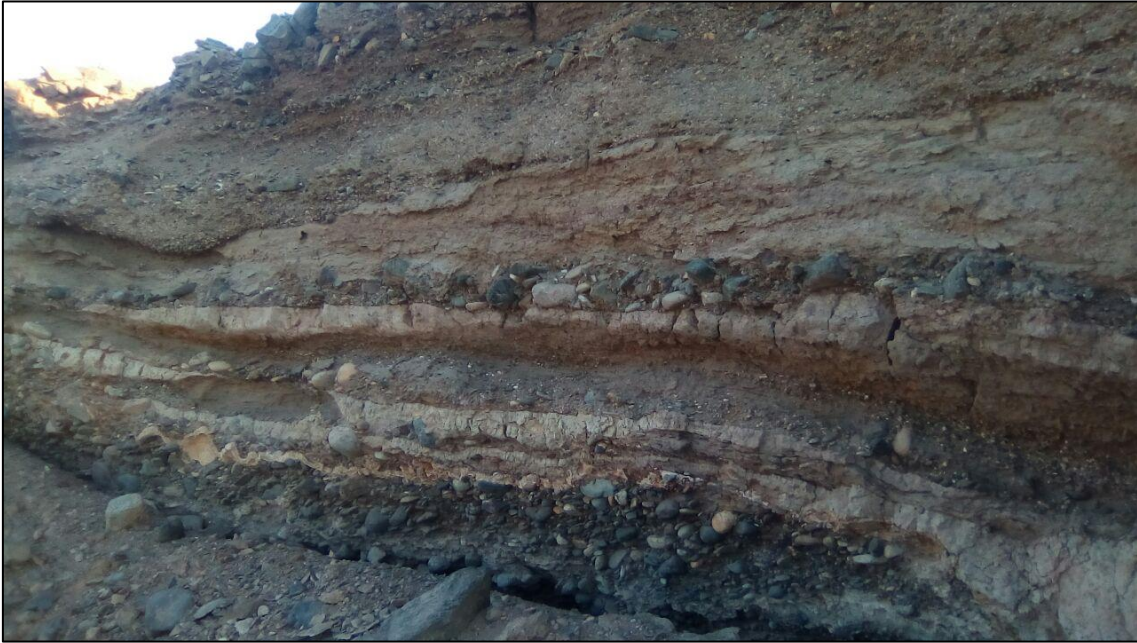
Fotografía XXX: Perfil del cauce del rio Salado (depósitos eólicos y aluvionales)

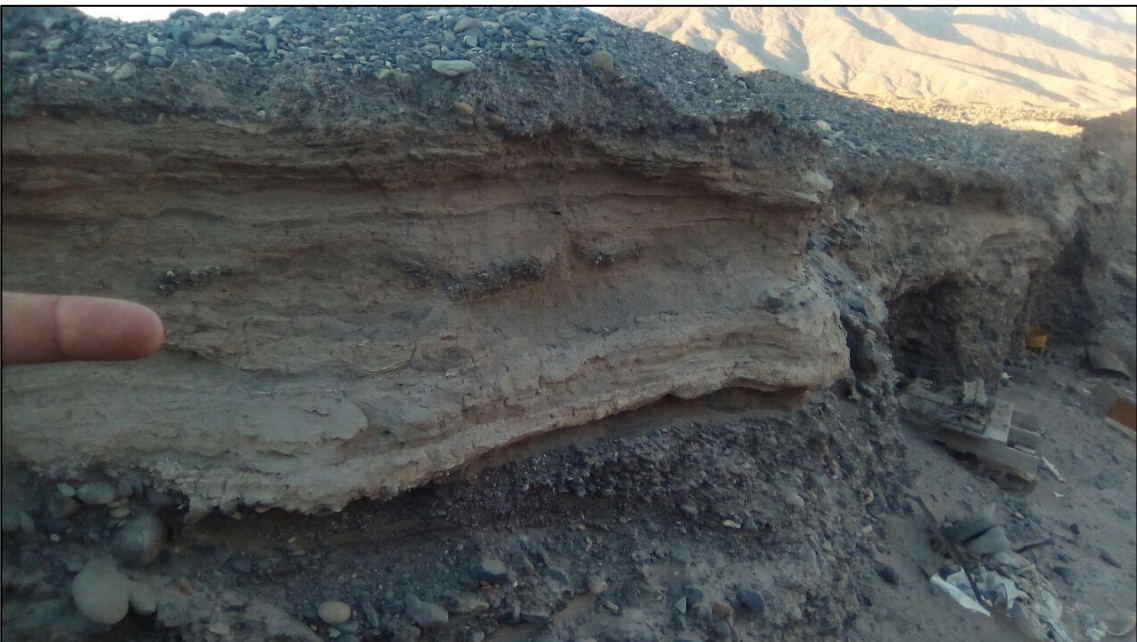
Fotografía XXXI: Perfil del cauce del rio Salado (depósitos eólicos y aluvionales)
