VALLE VITALIS
PUESTA EN VALOR DE LA CASA DE SALUD DE SAN JOSÉ DE MAIPO
A TRAVÉS DE SU REHABILITACIÓN PATRIMONIAL, INTERVENCIÓN
ARQUITECTÓNICA
Y CONEXIÓN CON EL ENTORNO TERRITORIAL

Estudiante: Damir Ramírez Andrades

Memoria para optar al título de Arquitecto

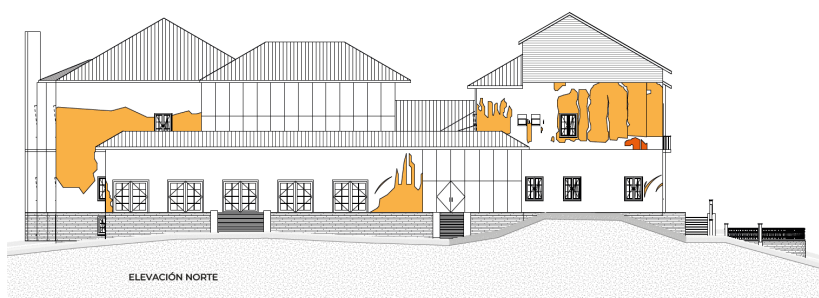
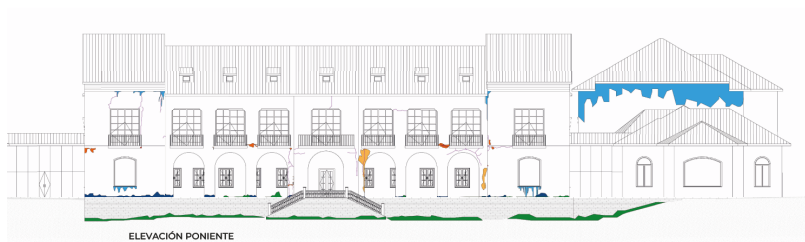
Ilustración 3 - elaboración propia

El estado actual de la Casa de Salud evidencia un conjunto de problemas materiales y funcionales que condicionan severamente su operación. El diagnóstico levantado mediante inspecciones, mediciones y revisión de planos señala patologías en fachadas, cubiertas y elementos estructurales; instalaciones sanitarias y eléctricas obsoletas; deficiente aislamiento térmico; y ausencia de estrategias de acondicionamiento pasivo acordes al clima cordillerano.
